# シティハイツ竹芝エレベーター事故調査報告書

社会資本整備審議会 建築分科会 建築物等事故・災害対策部会  
昇降機等事故対策委員会

発生日時：平成18年6月3日 19時20分頃

港区特定公共賃貸住宅「シティハイツ竹芝」12階

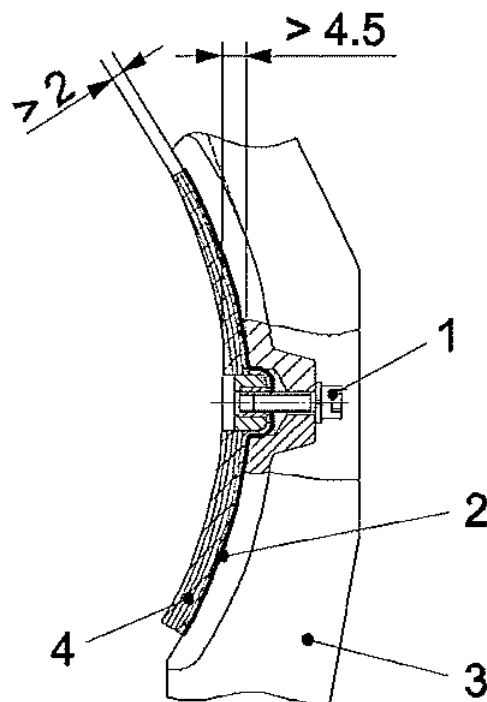
## 付図5 ブレーキライニングの構造図及び使用可能寸法

| 要因として考えられる事象 | 実機調査 | 関係機関等からの情報 |
|---|--|---|
| （ブレーキライニングの摩耗）<br>・ブレーキライニングの厚みがなくなり、ソレノイド内のプランジャーがその可動限度まで移動して、ばね力がブレーキドラムに作用しなくなった可能性 | ・事故機のブレーキライニングの厚みは6mmであった。（隣接機は7.6mm）（付図5、写真1（その1）参照）<br>・ギアボックス及びマシンベッドにオイル汚れ及びブレーキライニングの摩耗粉と思われる黒い粉が付着していた。（写真3参照） | ・ブレーキライニングとブレーキドラムの間に0.15mmのすき間ゲージが差し込める部分が多かった。また、プランジャーの保持側予備ストロークに、本来のすき間があれば挿入することができた手動ブレーキ開放装置が挿入できなかった。（付図7参照） |

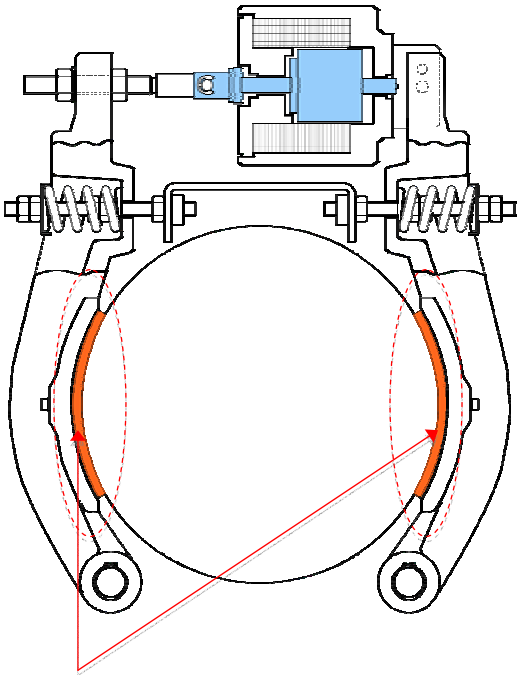
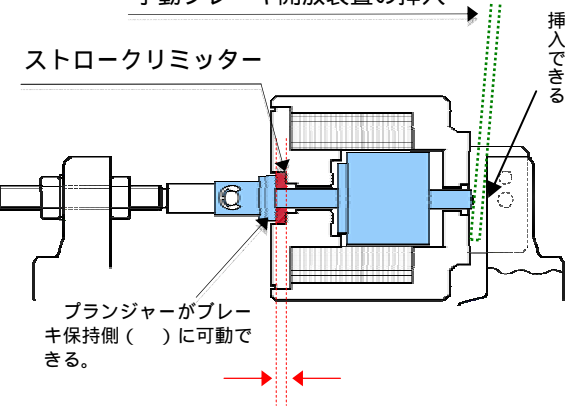
付図7 通常時及び事故発生時のブレーキの作動状況

(1) 2.4.2 の表5中③に記述したように、事故機の電磁ブレーキについては、プランジャーの保持側予備ストロークがなくなっていたこと、及びブレーキライニングとブレーキドラムの間にはすき間（約0.15mm）があったことが報告されていることから、ばねによりブレーキアームを押し戻そうとしたが、プランジャーがストロークリミッターに当たってそれ以上ブレーキの保持側に可動できなくなり、ブレーキアームに取り付けられたブレーキライニングがブレーキドラムを押さえることができなかつたものと推定される。

| | 通常時 | 事故発生時 |
|---|--|--|
| ブレーキ作動状況 | <p>ブレーキライニングがブレーキドラムと密着している</p> | <p>ブレーキライニングが摩耗し、ブレーキライニングとブレーキドラムとの間に部分的に隙間が生じている</p> |
| プランジャーの状況 | <p>手動ブレーキ開放装置の挿入</p> <p>ストロークリミッター</p> <p>プランジャーがブレーキ保持側( )に可動できる。</p> <p>挿入できる</p> <p>プランジャーの保持側予備ストロークが残っている</p> | <p>手動ブレーキ開放装置の挿入</p> <p>ストロークリミッター</p> <p>プランジャーがブレーキ保持側( )に可動できない。</p> <p>挿入できない</p> <p>プランジャーの保持側予備ストロークが残っておらず、プランジャーがストロークリミッターに当たってそれ以上ブレーキの保持側に可動できない</p> |
