(2) 凹摩耗について

(3) 車輪踏面の削正はどのようにして行うのか

(4) 車輪削正の実際

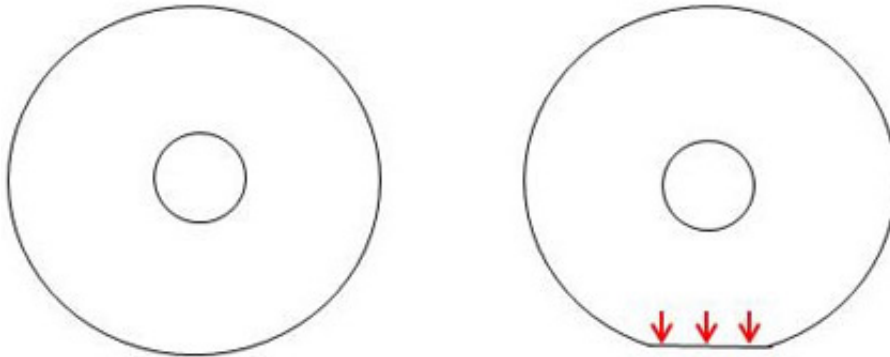
車輪フラットの概念図

真円の車輪が滑走などにより一部変形する。(フラット)

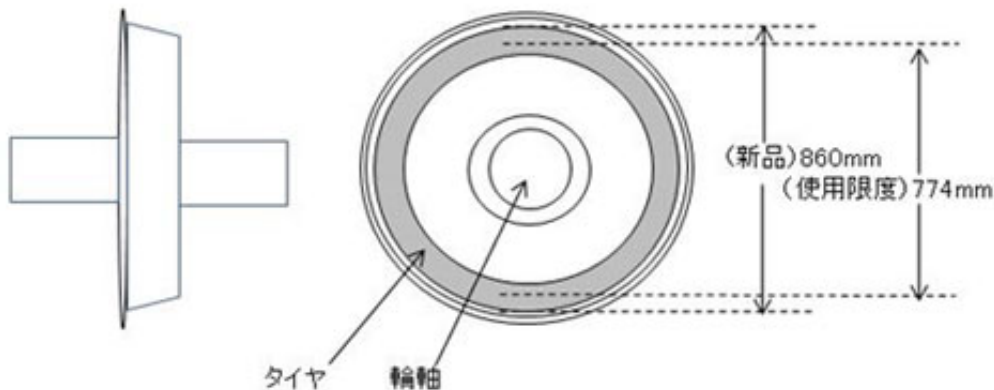
車輪直径新品860mmが削正により直径が小さくなる。
使用限度を774mmとしている。

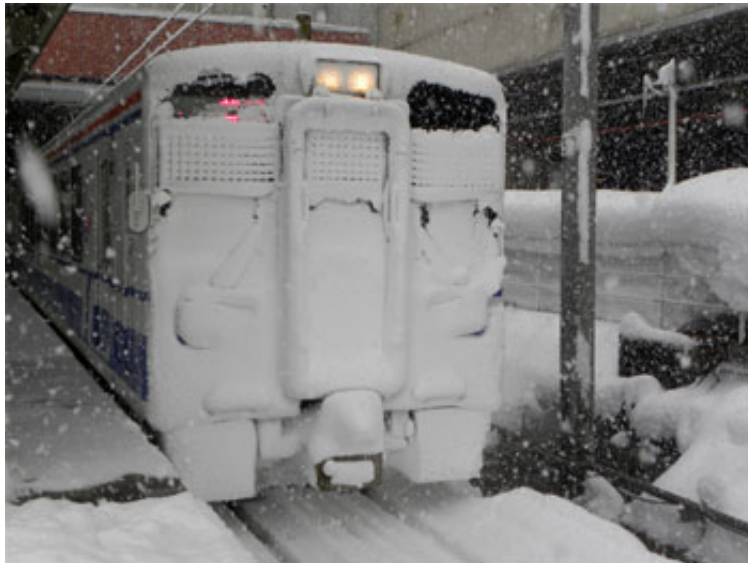
終着駅で進行反対エンドに見られる着雪 台車部分は更に雪が付着することになる。越後湯沢駅

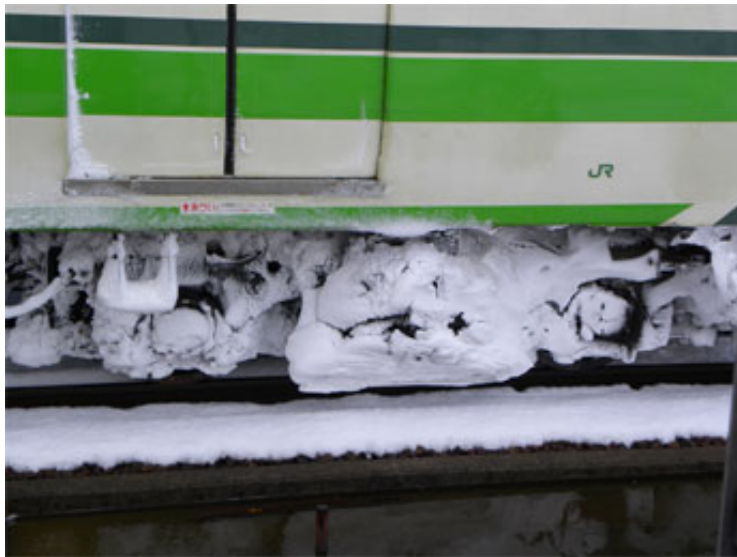
雪中運転により台車部分に抱え込んだ雪 JR線電車の例

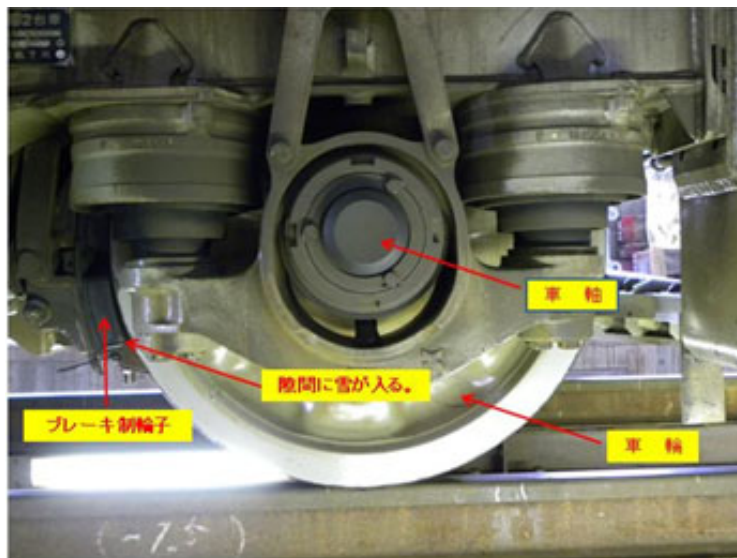
制動のため車輪を抑えるブレーキ制輪子と車輪踏面の間に雪が入り込むのを防止するために、常時軽いブレーキをかけて隙間が空かないようにする。
(耐雪ブレーキ)

このような状態では電車の台車部分にも多量の雪を抱えることが避けられません。このため車輪を抑えてブレーキをかけるための制輪子と車輪の間に雪や氷膜がはさまってしまいブレーキ効果が十分に得られないという問題に突き当たります。この対策として雪国を走る電車には「耐雪ブレーキ」という装備がしてあります。これは、乗務員が耐雪ブレーキのスイッチを入れると軽くブレーキをかけた状態になり、車輪に制輪子が押しつけられた状態になります。つまり軽くブレーキをかけた状態で列車が運転されることとなります。これによって車輪踏面とブレーキ制輪子の間に雪が介在することをなくそうということなのです。

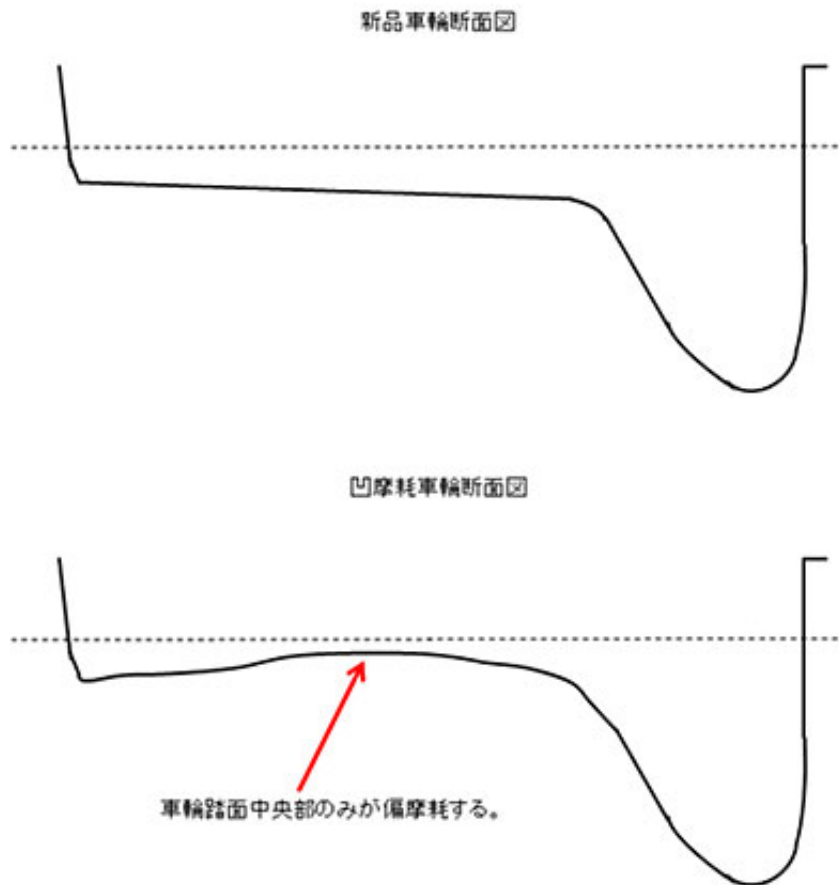
新品車輪と凹摩耗車輪の断面比較(概念図)

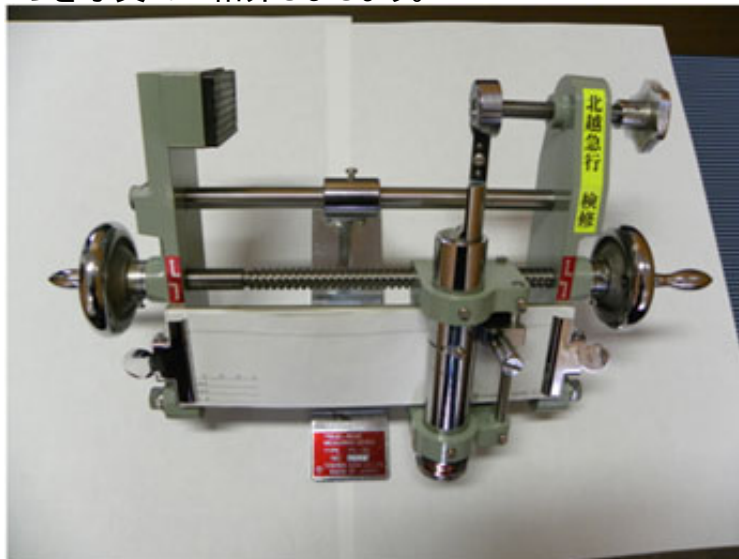
踏面摩耗測定装置は車輪に固定してハンドルを回すと踏面の断面形状が記録紙にそのまま描画されるもので、凹摩耗などの程度がはっきりと確認できる装置です。装置と実際に測定しているところを写真でご紹介しましょう。

車輪踏面摩耗測定装置

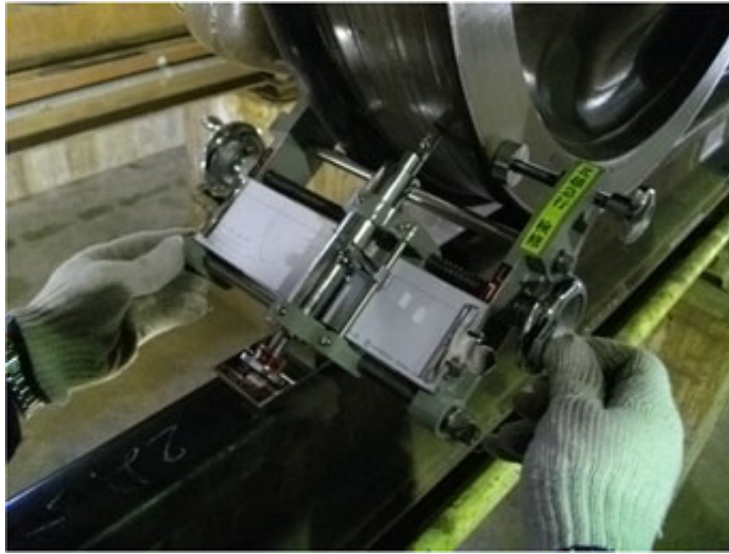
車輪踏面摩耗測定装置で実際に測定している状況

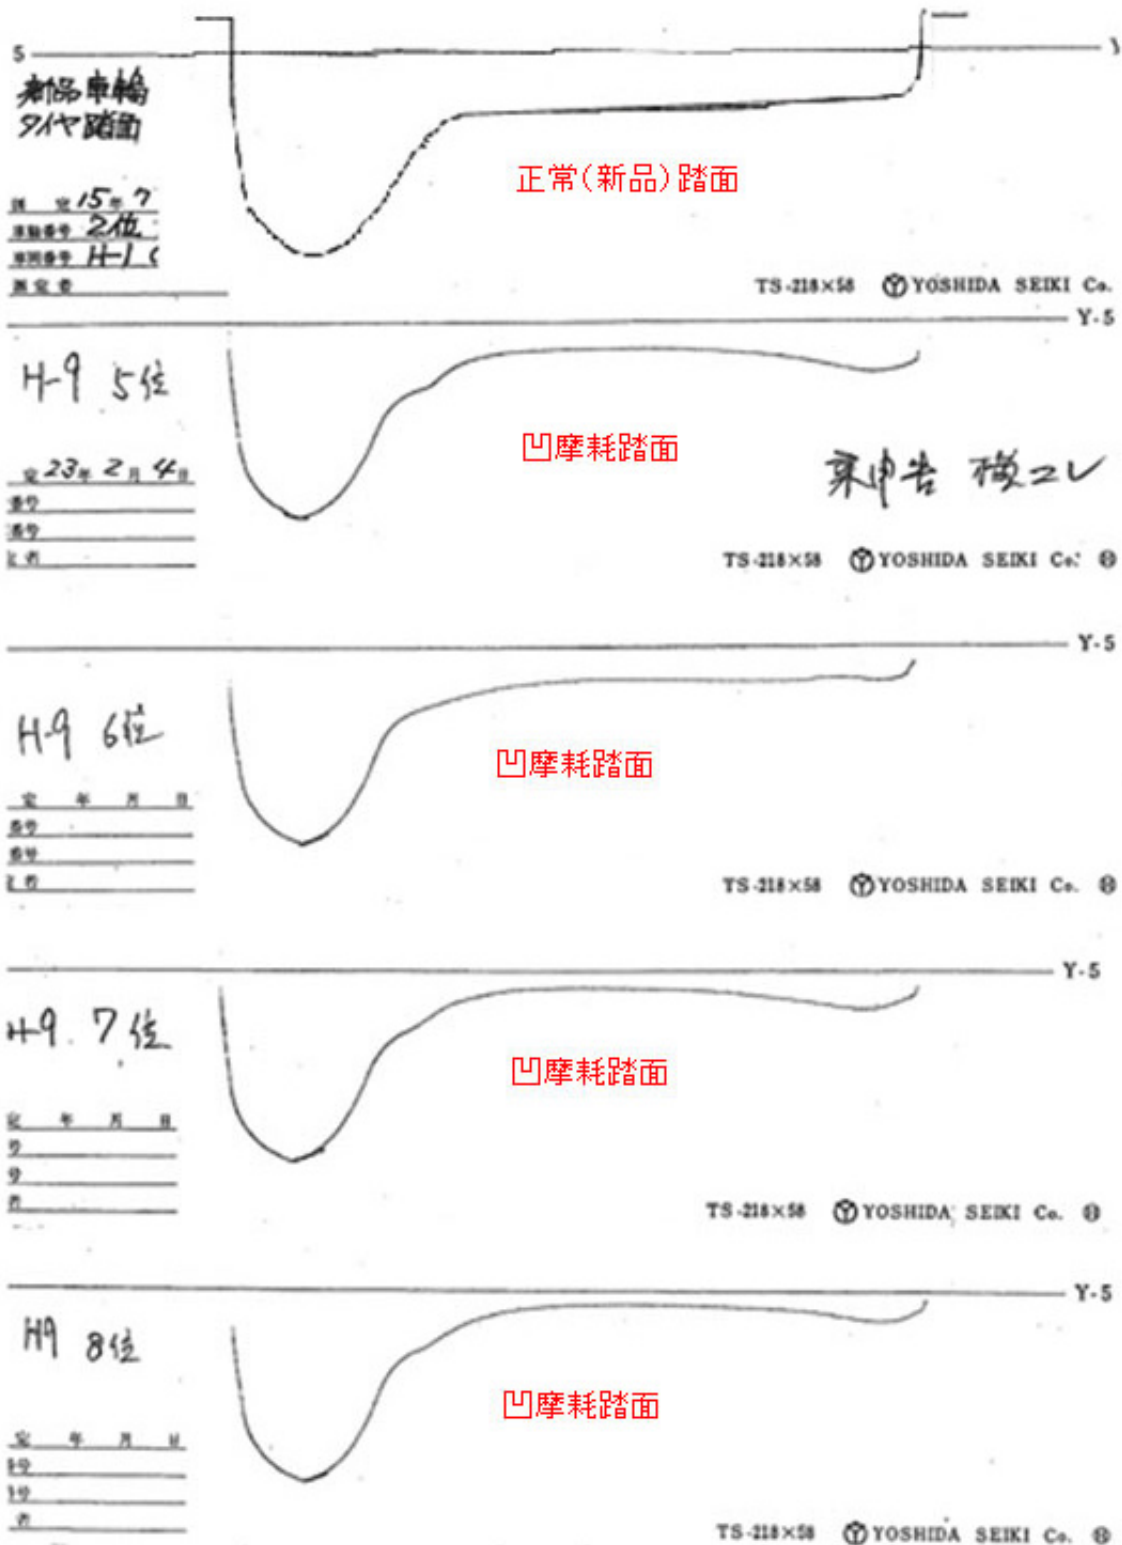
この例は乗務員から横揺れが大きいとの申告を受けたHK100-9号車を車輪踏面摩耗測定装置で描画させたものですが、比較のために最上段に正常(新品)車輪の断面描画を並べてみました。

レールと接触する車輪の踏面が新品ではきれいな直線状であるのに比較して9号車のものは、激しい凹摩耗が発生しており中央部がえぐれるように損耗していることがわかります。

凹摩耗車輪踏面の測定描画の例

これを削ってもとの形状にするのは、相当の量を削正しなければならないことになり、車輪の自然摩耗よりかなり早いピッチで直径が小さくなっていくことになります。

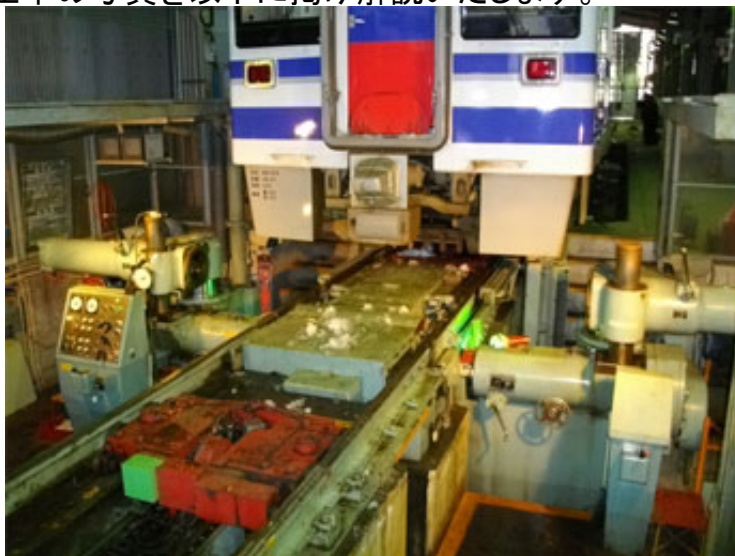
在姿フライス盤全景 主要部はピットに収納されている。
JR長岡車両センター

在姿フライス盤は削正する必要がある車輪を装着した車両をそのままの姿でその上に乗せてやれば、下部に設置されたカッターが台車に装備したままの車輪を少しずつ回転させながら削っていき全体を正しい踏面に削正していきます。一般の皆さまは実際の車輪転削作業についてご覧になったことはないと思われるので長岡車両センターでの在姿フライス盤と削正中の写真を以下に掲げ解説いたします。

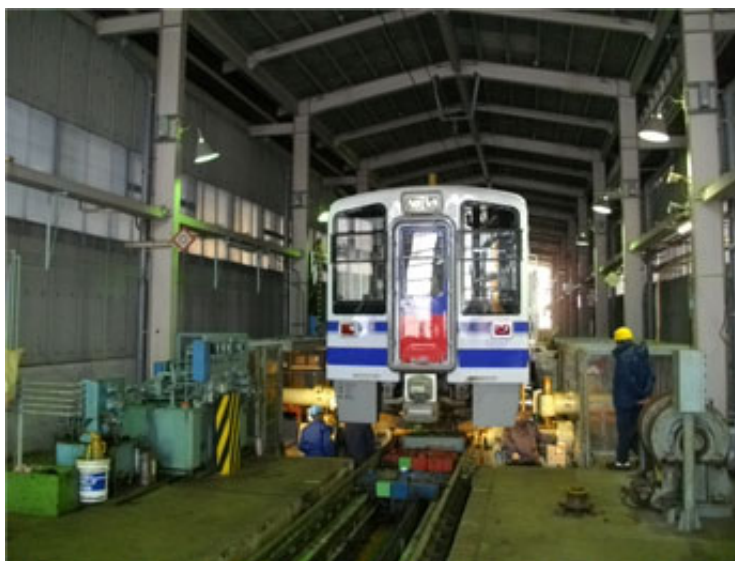
アントと呼ばれる車両移動車で在姿フライス盤上に
乗せられたHK100形電車

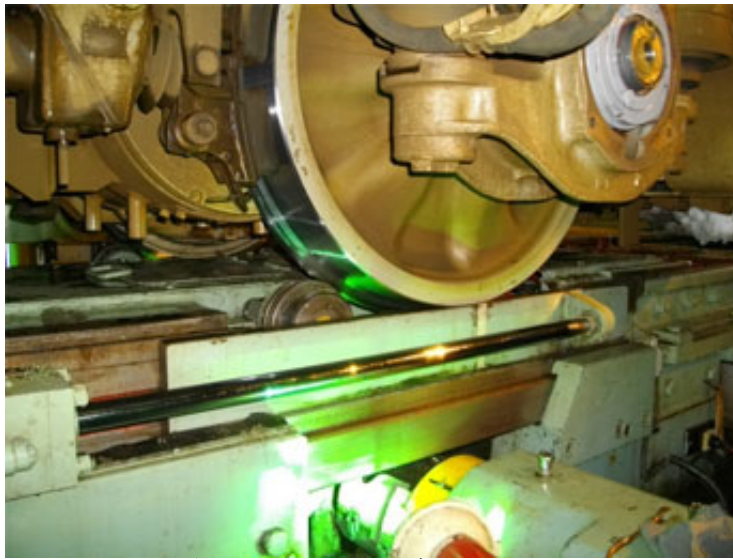
一部レールが切り欠かれてブリッジとなっており、この上に車輪を静止させた後、ガイドローラーが下からせり出してきて車輪を支える。

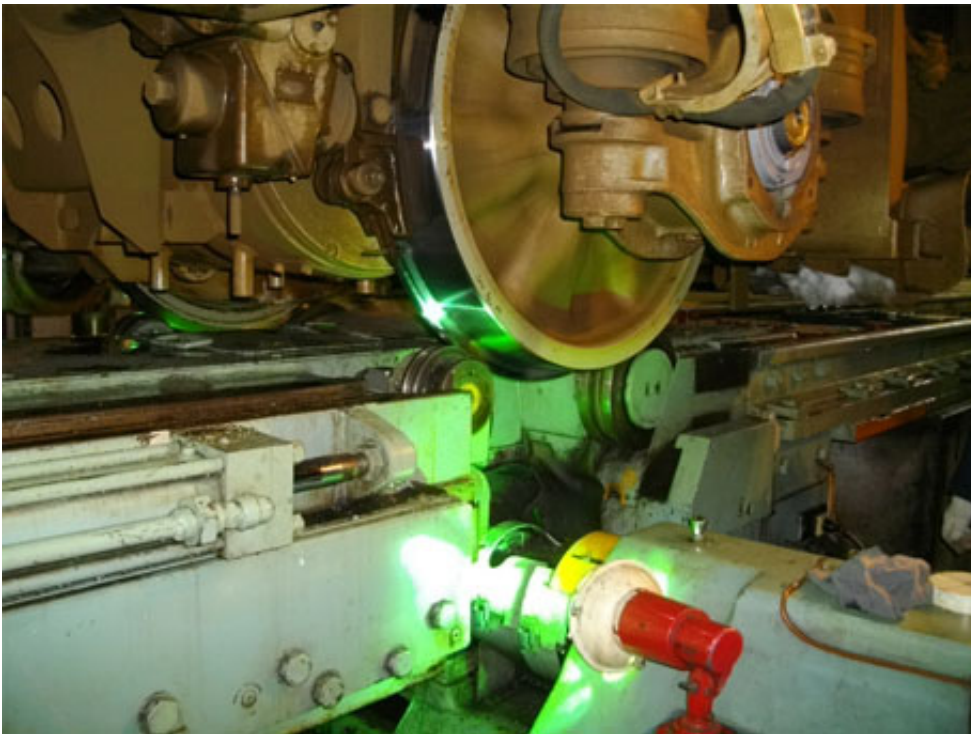
ブリッジが横に移動して車輪の重さはガイドローラーが全て受けて削正の準備完了

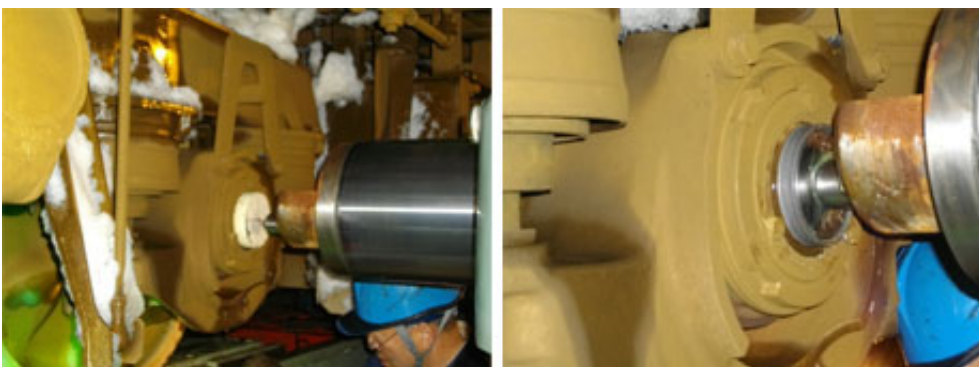
車軸の中心を測定した後、軸中心に両側から太い腕がせり出して回転中心部を挟み込み削正する車輪の軸を固定する。

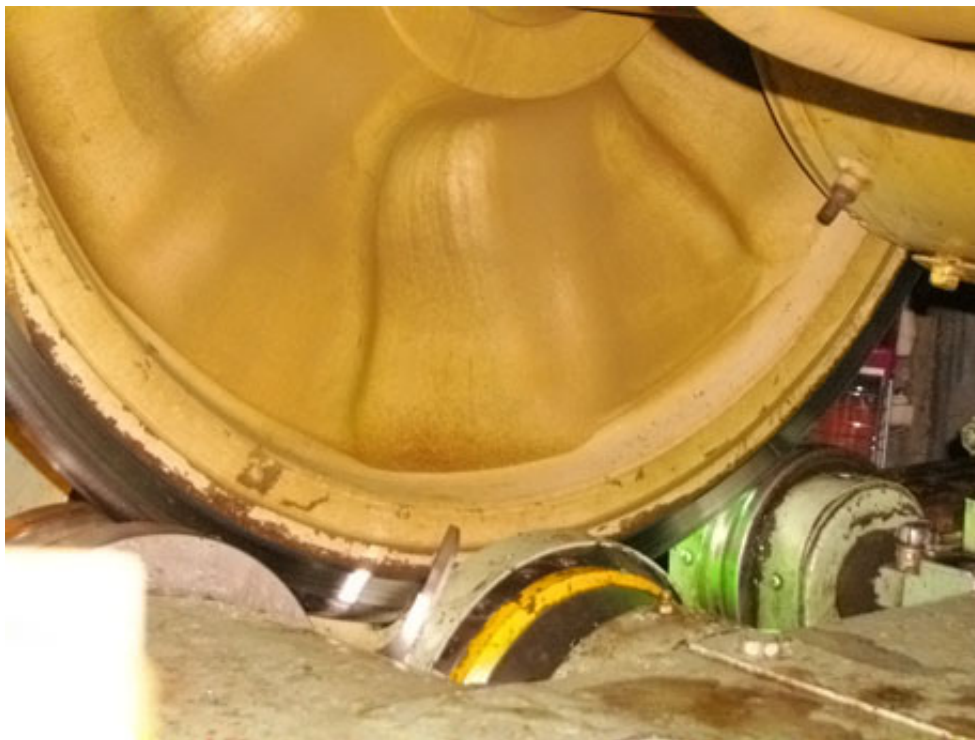
2つのガイドローラーの間に旋盤のカッター(歯)が上がってきて高速回転しながら車輪を削る。車輪本体はガイドローラーの回転でゆっくりと回転する

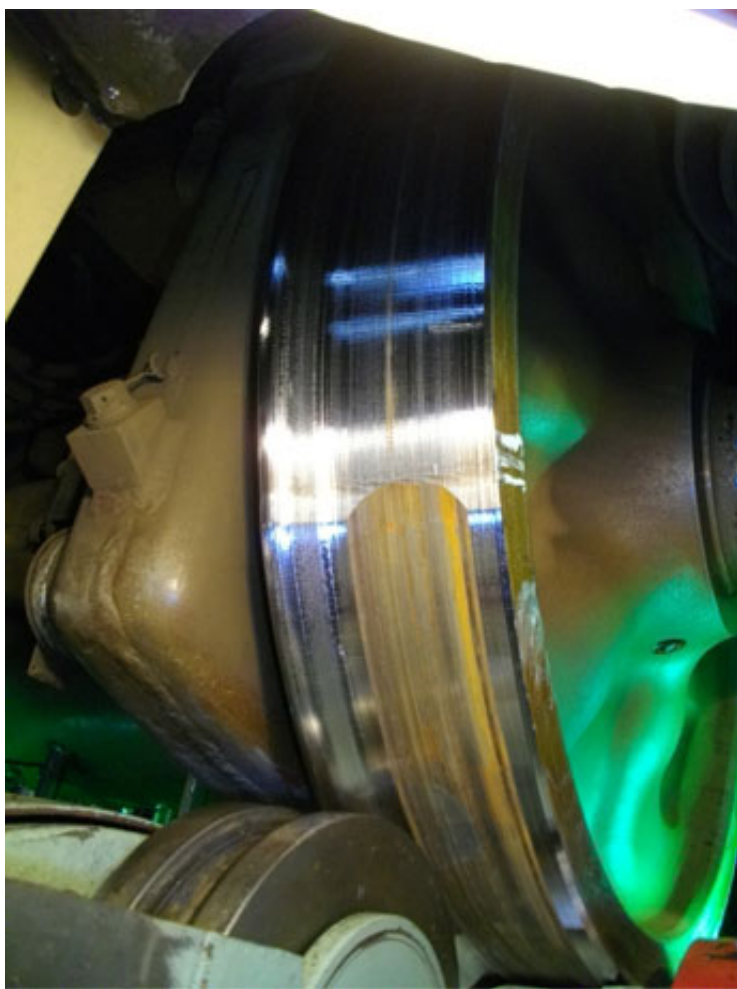
普通の場合車輪がゆっくりと3~4回転して削正完了となる。この写真は2回転目が進行中のもので上半分が削り完了、下半分がこれから削られるところで、深い凹摩耗で中央部は1回転目ではカッター(歯)が届いていないことがわかる。

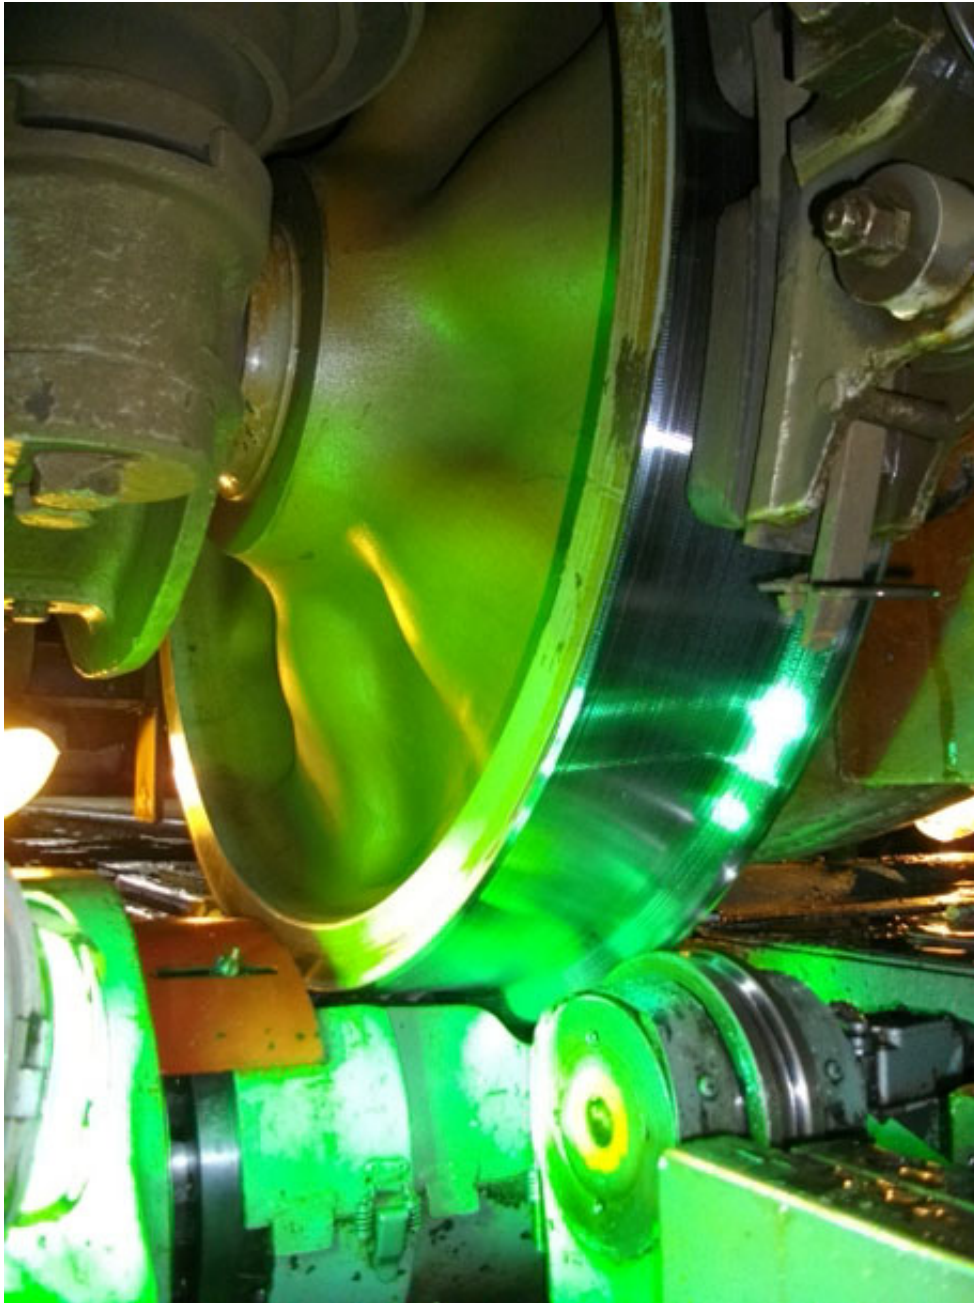
削正が完了した車輪の踏面 新品と同じような踏面形状に引き戻される。

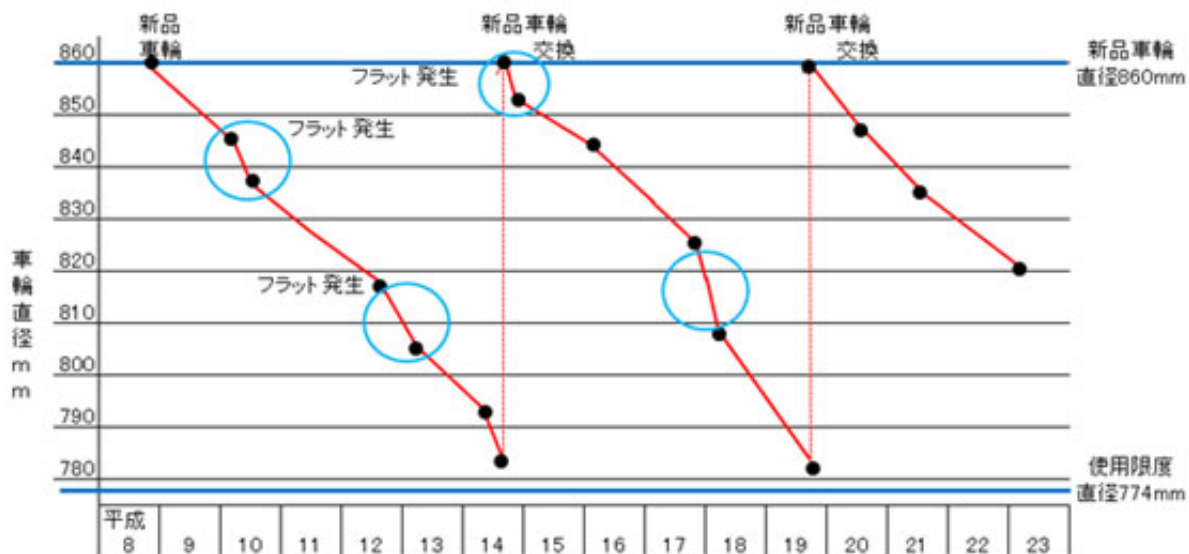
頻繁な車輪の削正といってもどの程度になっているのかHK100形電車のうちの1両について記録をご紹介します。下表はHK100-6号車の車輪削正実績の記録です。これを理解しやすいようにグラフに表してみたものも掲げました。新品の車輪を装着してから4~5年で使用限度に達していることがわかるとおもいます。そしてその間には6~7回の削正を行ったこととなります。特に平成14年10月に新品車輪に交換したわずか2月後には削正を行っていることがわかります。これは間違いなく大きなフラットの発生で削らざるをえなかったものでしょう。このためこの車両は新品の車輪が2月で直径で7mm消耗したこととなります。通常で走っていればこれだけの摩耗には相当の時間を要する量です。このように、きめ細かな車輪管理には手間暇がかかるのですが、これを惜しむと快適な乗り心地の車両を走らせることはかなわないのです。

HK100-6号車 車輪直径と削正実績記録
